## Les moteurs ou cylindres

## La suite des travaux réalisés aux ateliers de la CITEV

## Rénovation des boîtes d'essieux

## Les nouvelles soutes à eau

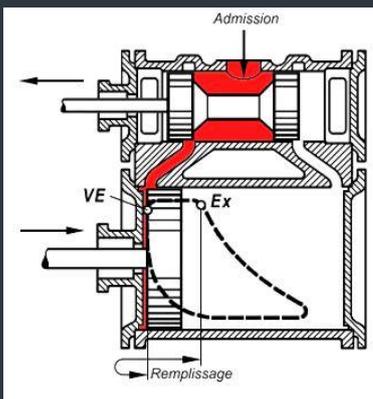
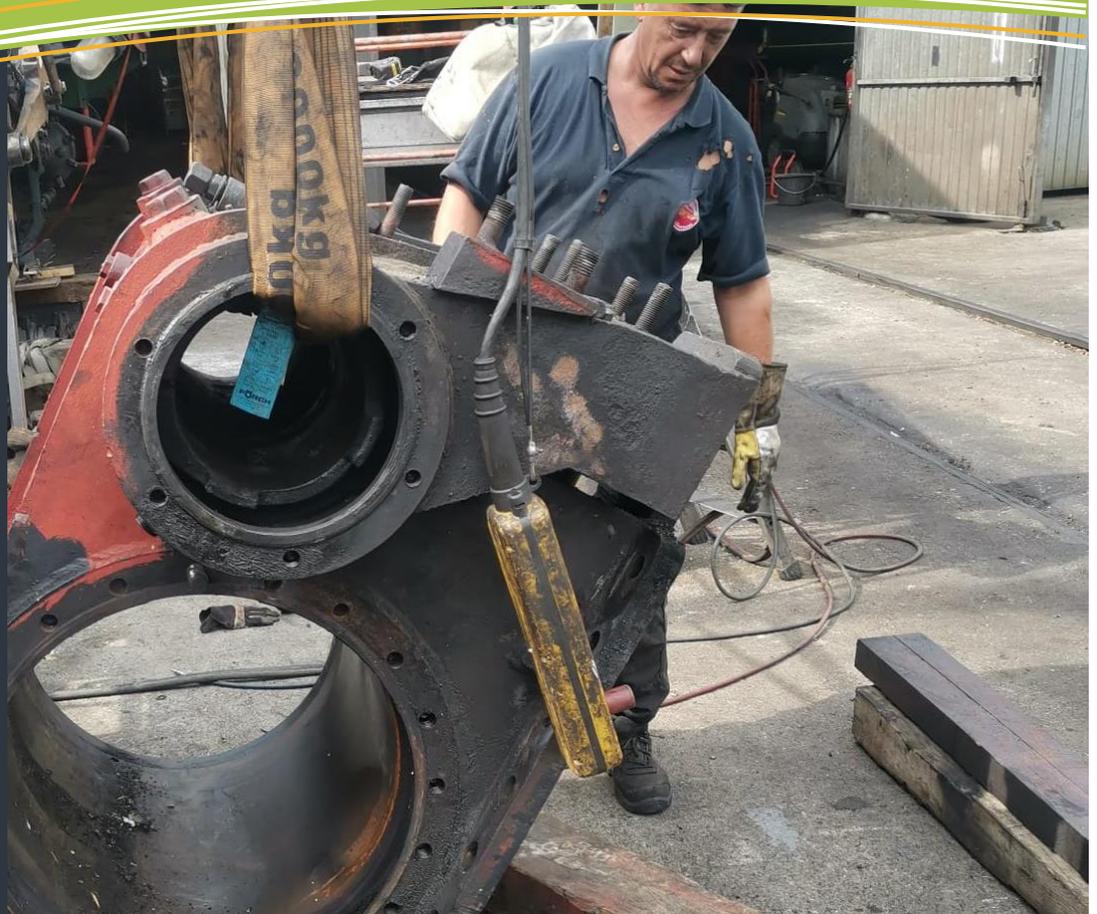
Sur notre locomotive Slask, dite à simple expansion, on compte deux moteurs ou cylindres. Ils sont assemblés de chaque côté du châssis au niveau de l'avant de locomotive.

Le moteur contient le tiroir de distribution et le piston. Le tiroir permet l'alimentation en vapeur sur une face, puis l'autre du piston. Ainsi, on obtient un mouvement de va-et-vient du piston. Par l'intermédiaire de l'embellage, ce mouvement linéaire est transformé en mouvement rotatif permettant aux roues de tourner.

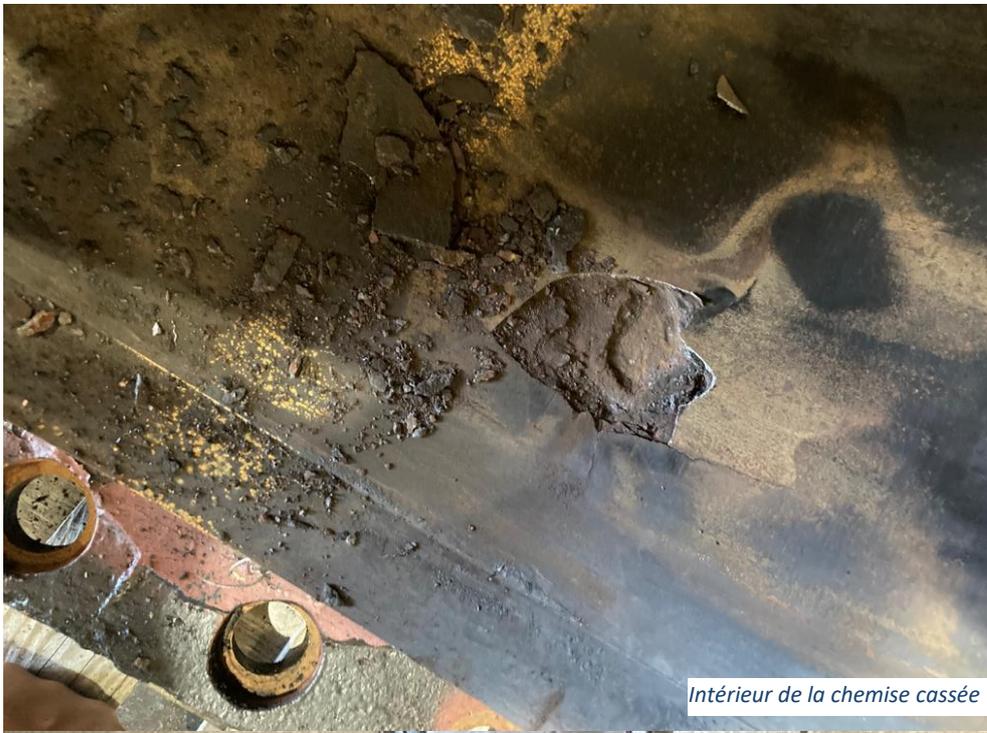
À la suite de l'inspection approfondie des moteurs, une importante casse a été découverte sur la chemise du cylindre droit. La chemise en fonte d'un diamètre de 55 cm, est « le tube » dans lequel le piston se déplace. Les chemises sont soumises à la pression de la vapeur admise dans les moteurs. Il est donc impératif d'avoir des chemises sans défaut pour éviter leurs ruptures qui conduirait alors à une grave avarie.

*Intérieur de la chemise cassée*

Pour remplacer la chemise piston fendue, il a été choisi de procéder au démontage du cylindre. Il est en effet plus simple de pouvoir travailler sur le moteur quand il est séparé du châssis.

L'autre cylindre devra subir la même opération de remplacement de sa chemise. Il faut en effet garantir une puissance équivalente entre les deux moteurs. On ne peut admettre une trop grande différence de diamètre entre les chemises.

L'opération pour séparer les deux cylindres de la locomotive est longue et délicate. Les cylindres sont fixés très solidement au châssis. Chaque cylindre a un poids d'une tonne. Depuis la construction de la locomotive, ils n'ont certainement jamais été démontés. L'ajustement des vis de fixation est très serré. A cela, s'ajoute le matage des vis et la rouille après des millions d'heures de fonctionnement. Il faut donc batailler avec des moyens lourds pour déchasser les quarante vis par cylindre en évitant d'abimer les alésages du châssis. Les deux cylindres ont été séparés du châssis et sont partis à l'usinage. La première opération consistera à désassembler les vieilles chemises du cylindre. Affaire à suivre.

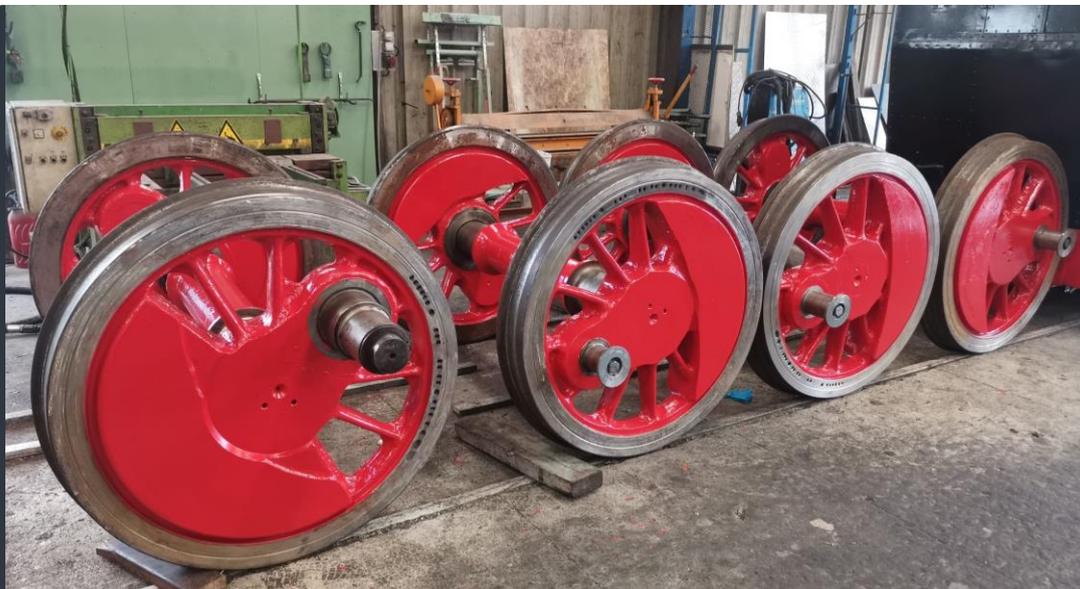
Les boîtes d'essieux sont composées d'un caisson pourvu d'un palier qui est recouvert de métal antifriction appelé « régule ». Les boîtes d'essieux sont équipées d'un système de lubrification à huile. Elles assurent la parfaite rotation des roues et sont ajustées par rapport à l'axe de l'essieu à quelques centièmes près. Elles supportent aussi les contraintes de roulement et de charge des essieux.

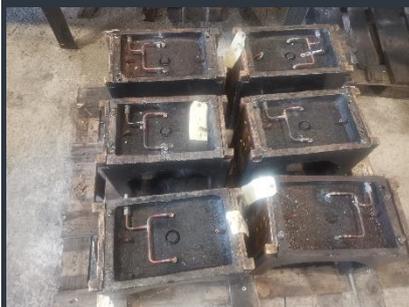
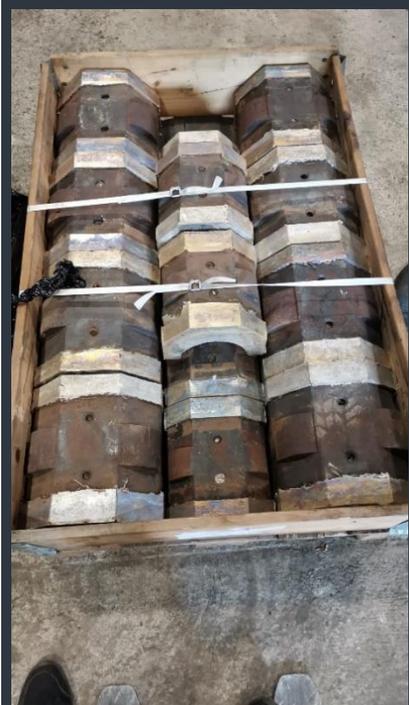
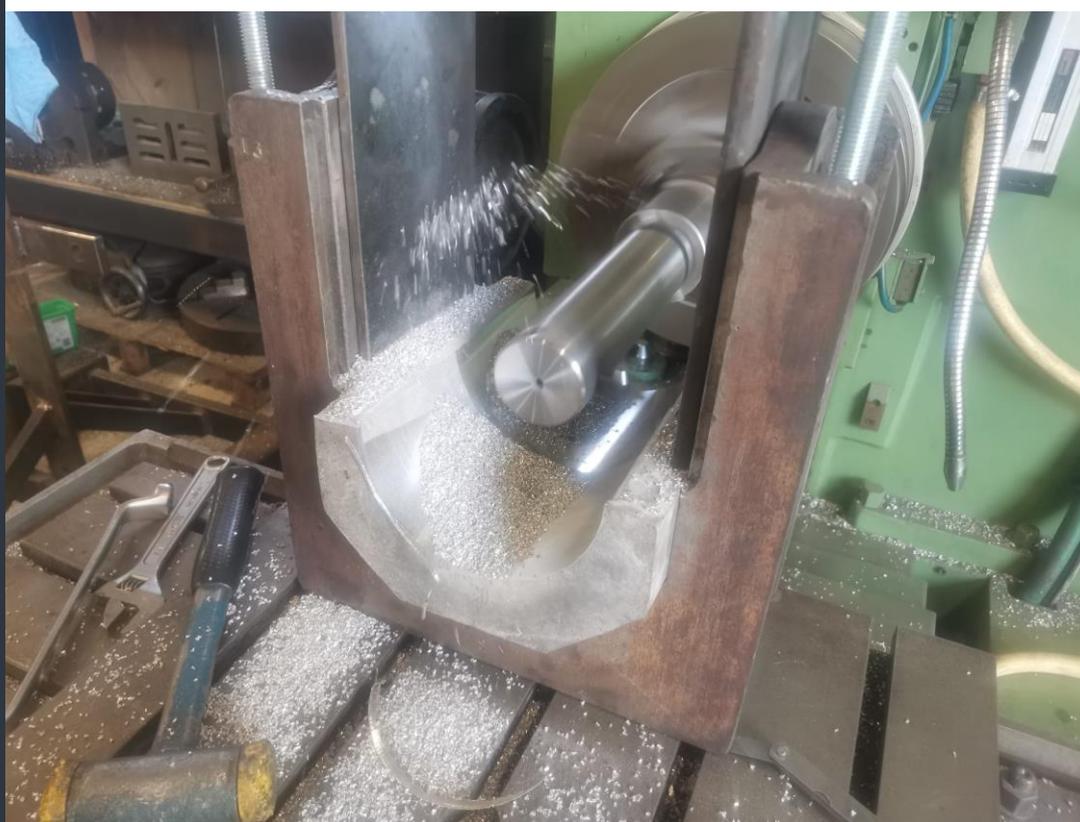
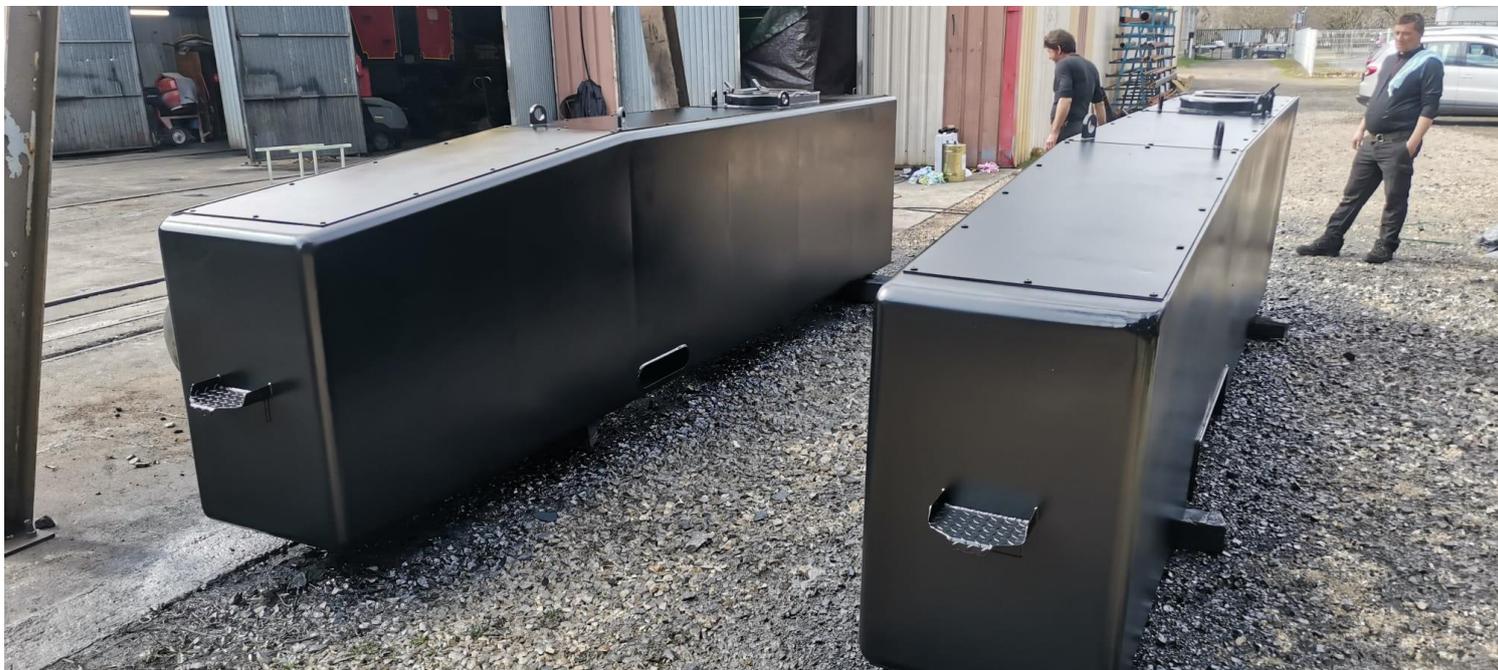
Comme vous le savez peut-être la locomotive a subi un levage. Les quatre essieux de la locomotive ont été séparés du châssis afin de procéder à divers contrôles. De nombreuses fissures ont pu être décelées sur les paliers réglés des boîtes d'essieu.

Il est primordial que le régule (métal antifriction) soit parfaitement lié avec le palier. Le palier supporte une charge importante résultante du poids de la locomotive et est soumis à la vitesse de rotation des roues.

En plus du réglage à neuf des huit boîtes d'essieux, le système de lubrification a été modifié par un système dit « sous-pression ». Le graissage des boîtes est alors assuré par un graisseur mécanique qui envoie en continu de l'huile sur la fusée de l'essieu. Un tel système permet de s'assurer d'une lubrification sans faille et plus régulière que le système original fonctionnant avec des mèches pompant l'huile par capillarité.

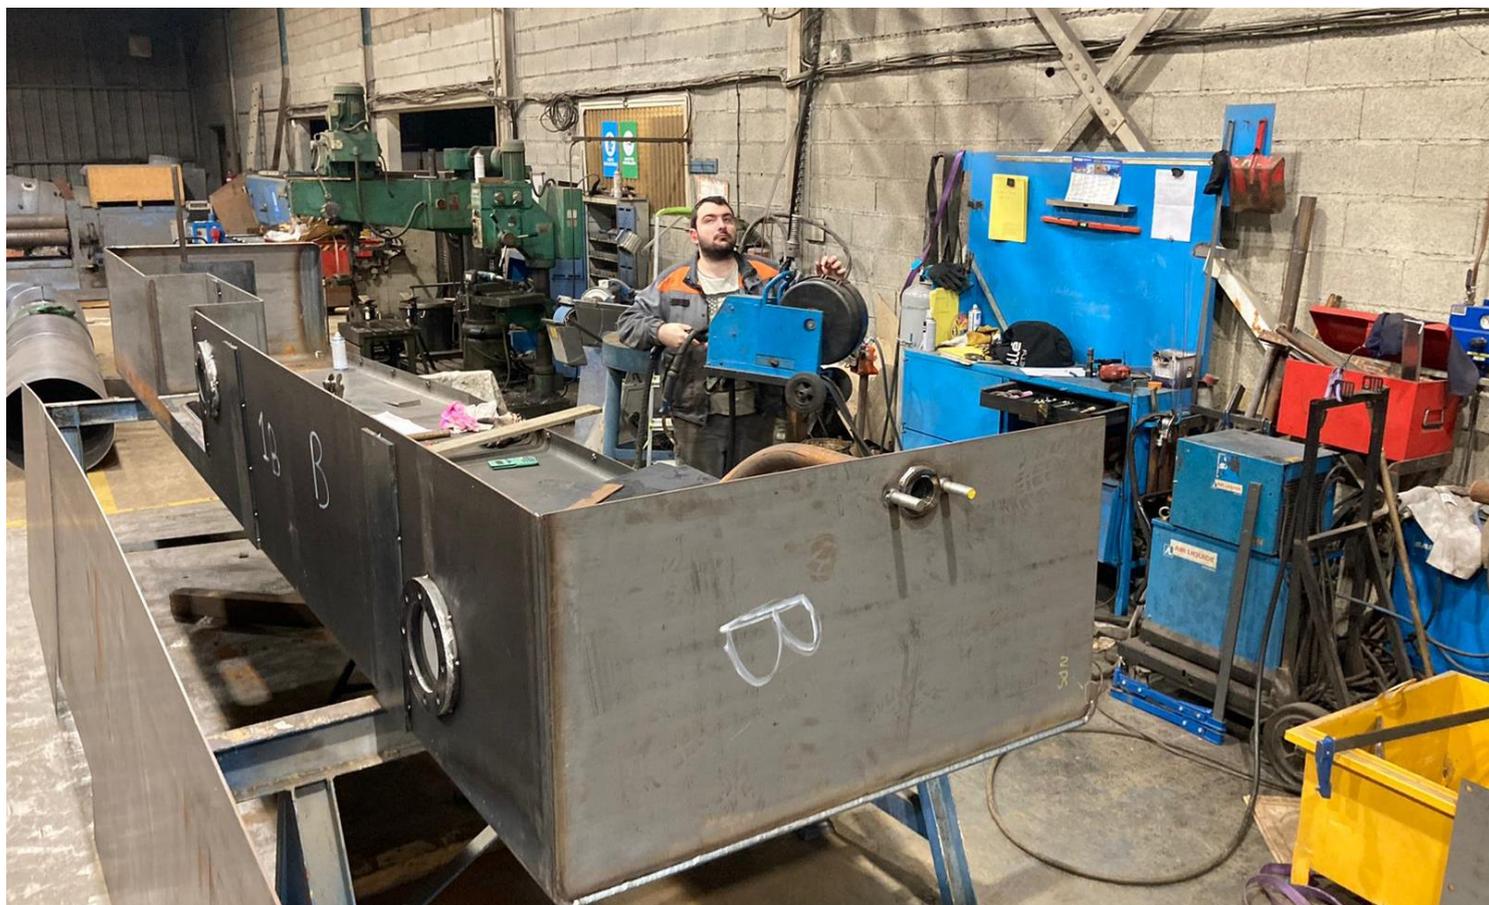
Les soutes à eau sont les deux réservoirs montés de chaque côté de la locomotive. Le très mauvais état de la tôle composant ces réservoirs a nécessité un remplacement complet avec une fabrication à neuf.

La rouille peut provoquer de nombreux dommages. Les deux réservoirs d'eau d'origine avaient déjà 70 ans de vie. Sans eau, pas de vapeur et, par conséquent, pas de force motrice pour faire avancer la vénérable «Slask».

Le problème a pu être résolu avec la fabrication de deux nouveaux réservoirs d'eau d'une capacité de 3250 litres chacun. Depuis la fabrication de la locomotive en 1952, la qualité des tôles d'acier s'est considérablement améliorée. Aujourd'hui, couplées à des peintures de protection efficaces, elles assureront aux nouveaux réservoirs d'eau une espérance de vie encore plus longue.
